ОТЧЕТ
о срабатывании системы пожаротушения ССПБ-Тунгус-01А
на самосвале Белаз 75603 № 19

29.08.2015г. на самосвале Белаз 75603 № 19, эксплуатируемом на территории АО «Черниговец», был проведен осмотр автоматической системы пожаротушения ССПБ-Тунгус-01А.

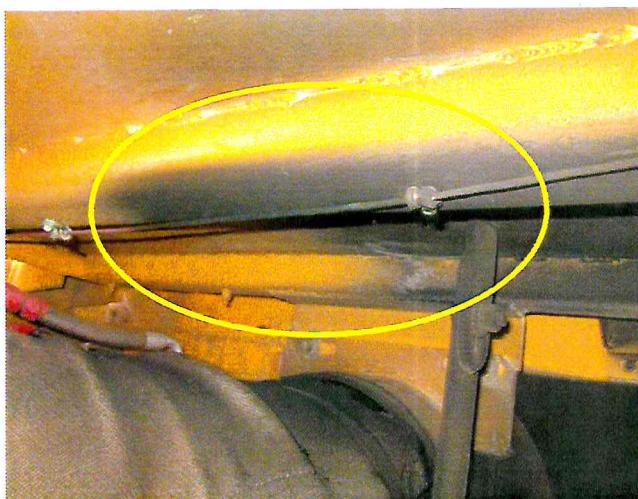
Рисунок 1.

В ходе осмотра цепи линии обнаружения выявлено замыкание контактов линейного теплового извещателя в результате превышения температуры в моторном отсеке выше температуры срабатывания (180°C), о чем свидетельствует оплавленная оболочка извещателя (Рисунки 1, 2).

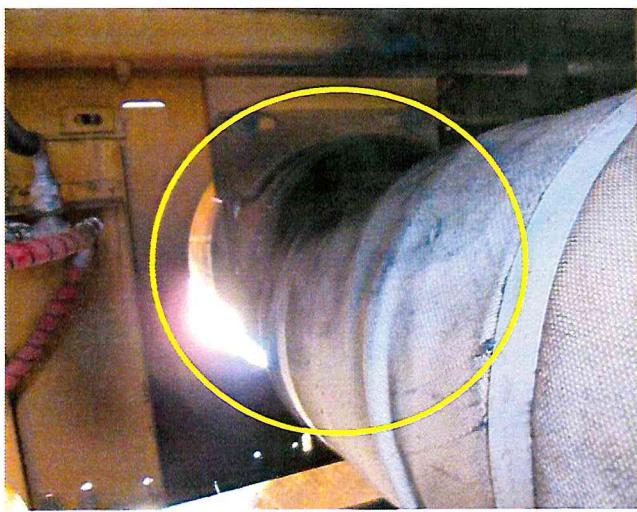
Рисунок 3.

Наличие свежей копоти в месте оплавления линейного теплового извещателя свидетельствует о недавнем появлении возможного очага возгорания. В результате осмотра было установлено, что причиной возникновения пожароопасной обстановки было нарушение соединения выхлопной трубы, приведшее к выходу горячих выхлопных газов из двигателя прямо в моторный отсек (Рисунки 3, 4, 5, 6).

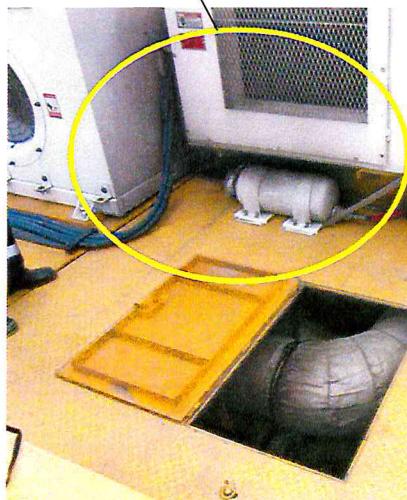
Рисунок 7.

Так же были обнаружены следы выхода горячих выхлопных газов на верхнюю палубу под электрошкафы SIEMENS (Рисунки 7, 8), что при более длительном воздействии могло привести к выходу из строя оборудования.

Резервуар со следами воздействия повышенной температуры	Незатронутый резервуар	Чистая поверхность	Поверхность со следами выхода горячих выхлопных газов
---	------------------------	--------------------	---
